BISERICA SCHITULUI MĂRCULEȘTI-FLĂMÂNDA DIN CÂMPULUNG-MUSCEL

STUDIU ARHITECTONIC

de HORIA TEODORU

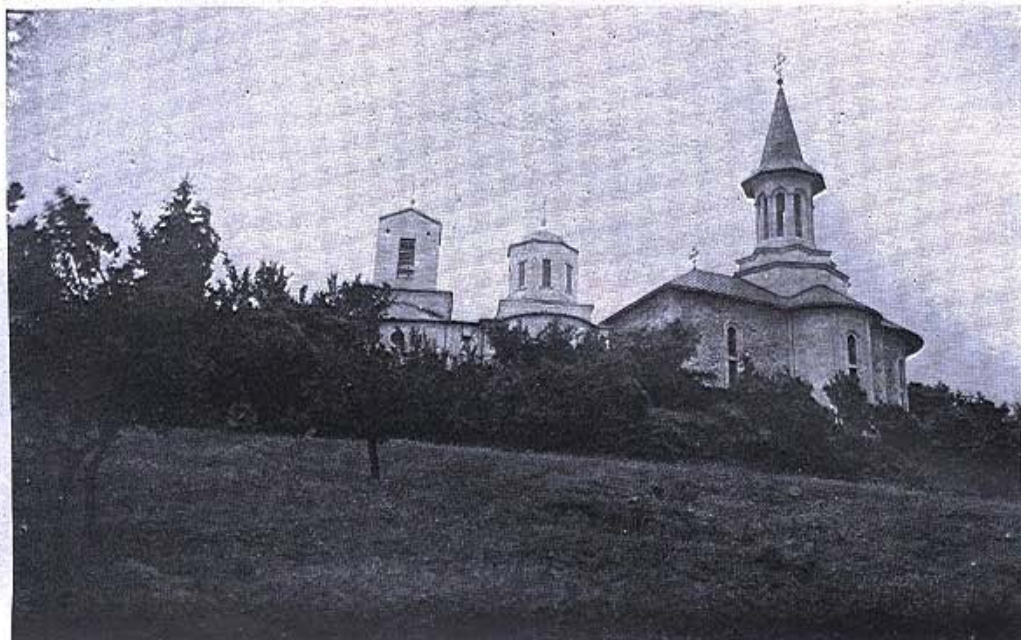
Fig. 2. — Flămânda văzută din spre sud. La stânga biserica ridicată între 1873—1890 și dărâmată în vara anului 1942. La dreapta biserica nouă, încă nesfințită.

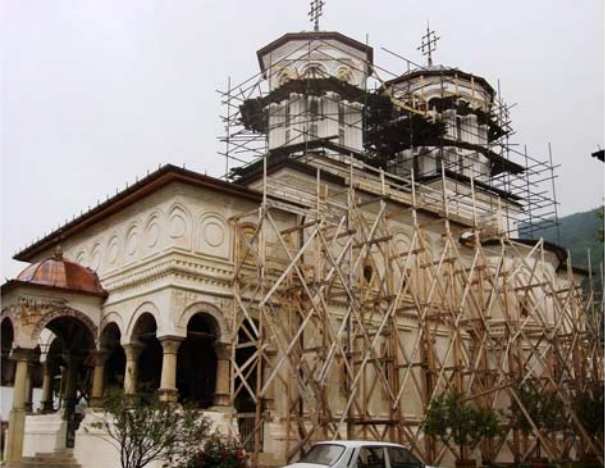
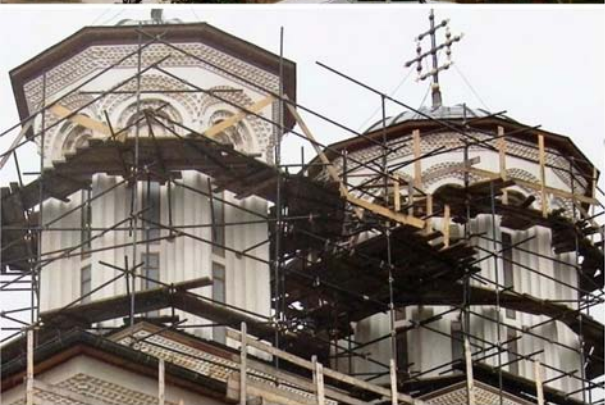
a, b : Biserica principală a mănăstirii Hurez - șantier 2007

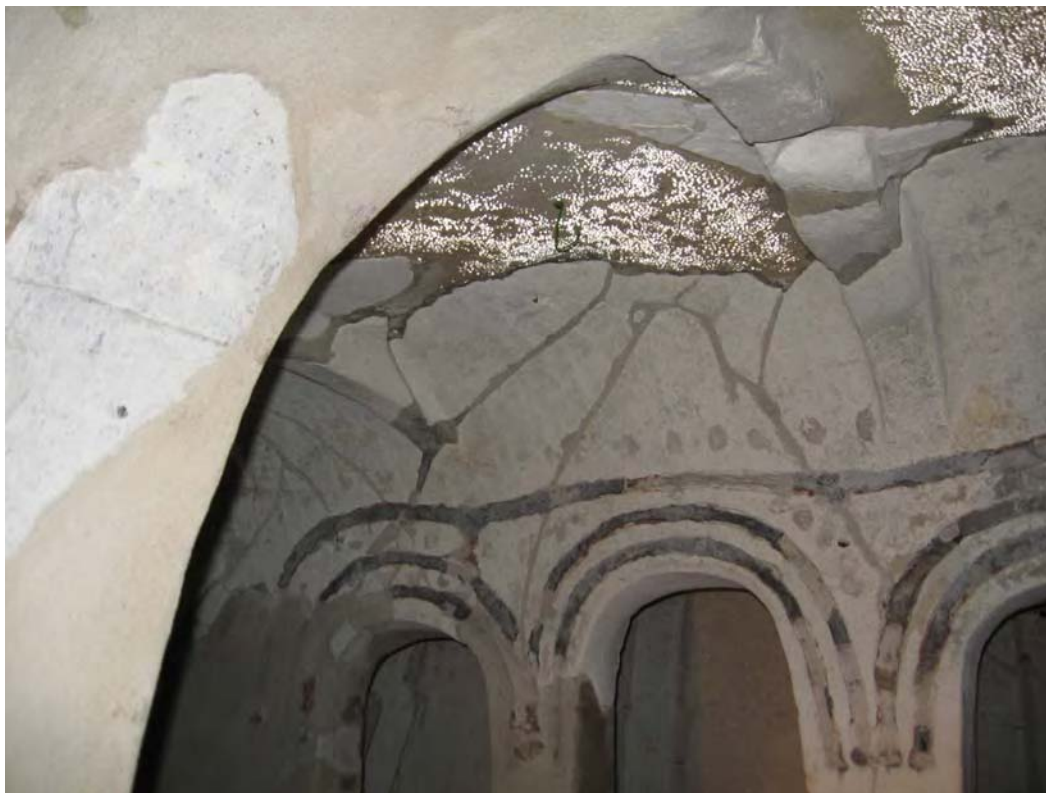
In sensul concluziilor trase din analiza tabelului de valori atasam si cateva poze concludente in care se poate vedea cantitatea de apa, provenita din condens, de pe pereti.

Efectul condensului apei pe tavanul bisericii B4
