Biserica fortificată din Moșna / Meschen Certitudini și ipoteze¹

Hanna Derer

Moșna - Biserica evanghelică fortificată. Probleme de conservare și restaurare

Mihai Opreanu

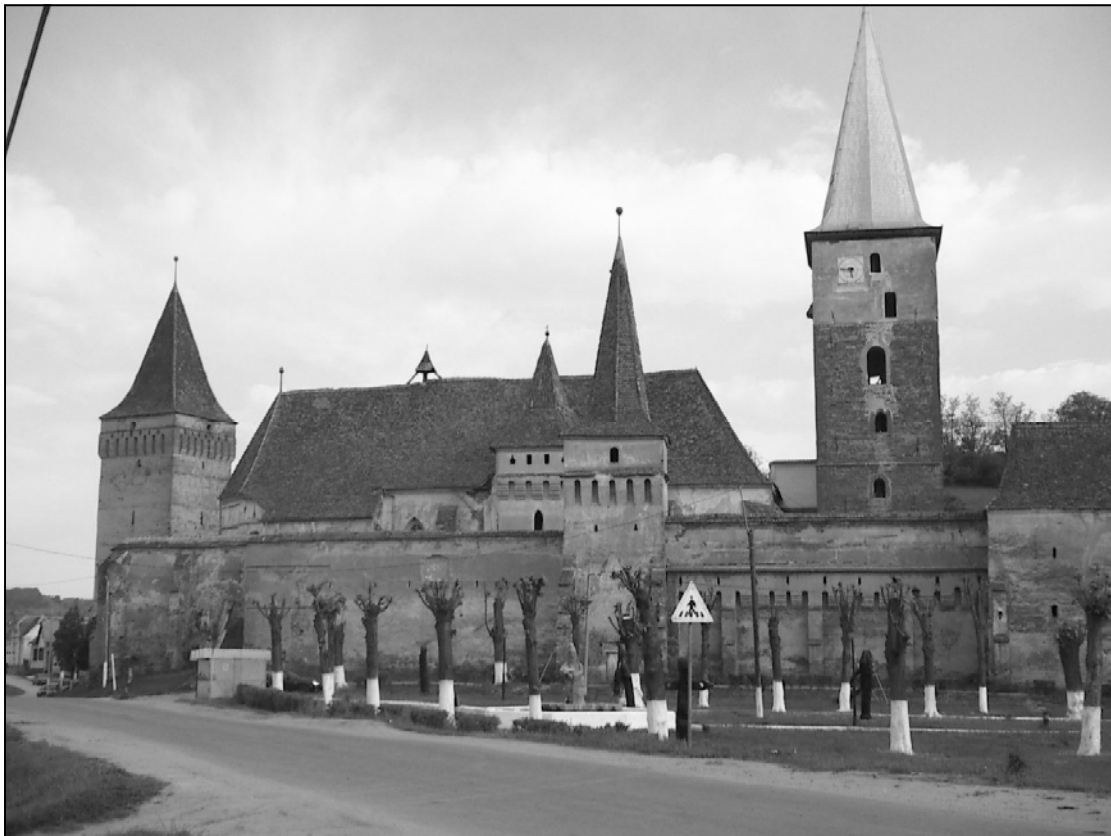
Fig. 1. Ansamblul bisericii fortificate din Moșna, jud. Sibiu, vedere nord

Deja era evident, în urma efectuării relevului „tradițional”, că pereții laterali, la nivelul cornișelor, sunt curbați în plan orizontal către exterior, precum bordurile unei bărci.

Cutremurul de la 1919 a determinat la rândul său deformări majore; turnul lateral de nord s-a prăbușit aproape în întregime, peretele lateral de nord este deversat cu aprox. 40 cm (față de cel de sud, cu o deplasare de doar aprox. 15 cm).

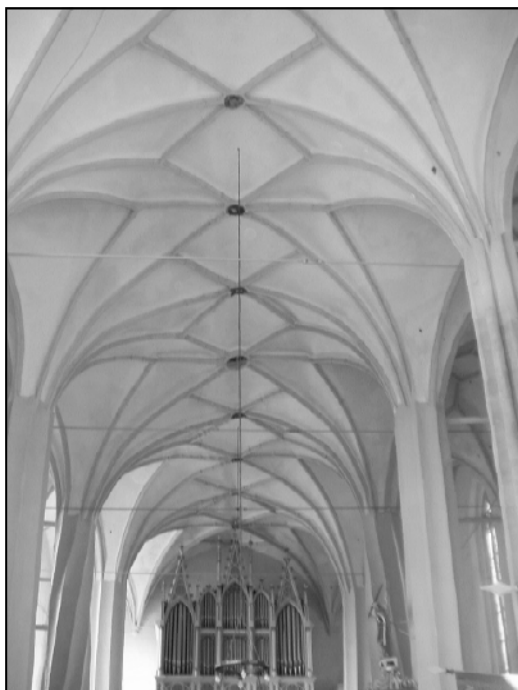
Fig. 3.a. Sistem boltire; nava centrală

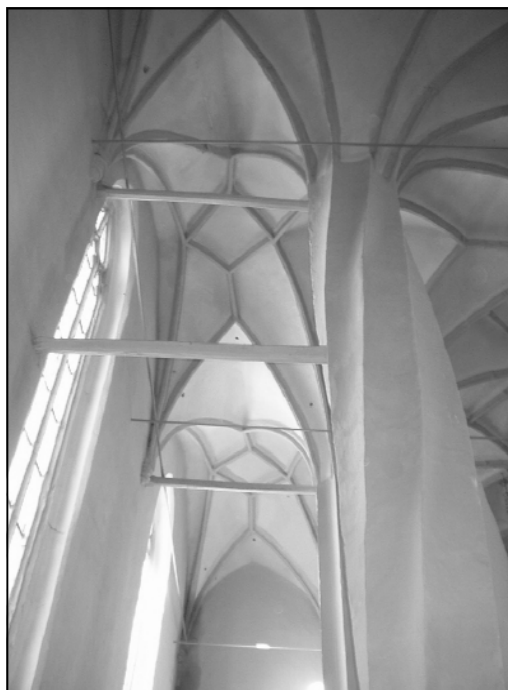
Fig. 3.b. Sistem boltire; traveele vest - colaterala sud

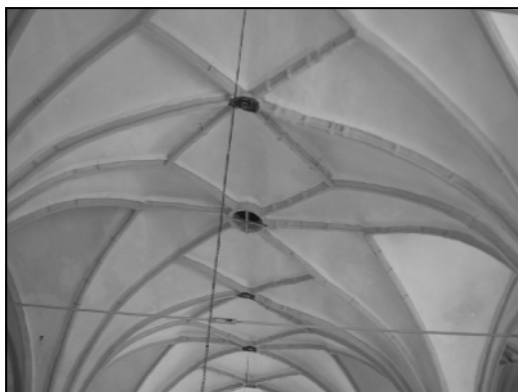
Fig. 3.c. Bolțile navei centrale

Bolțile navei centrale au împins spre exterior mai puternic decât bolțile colateralelor; acestea din urmă sunt, dimpotrivă, îngustate și împinse în sus.

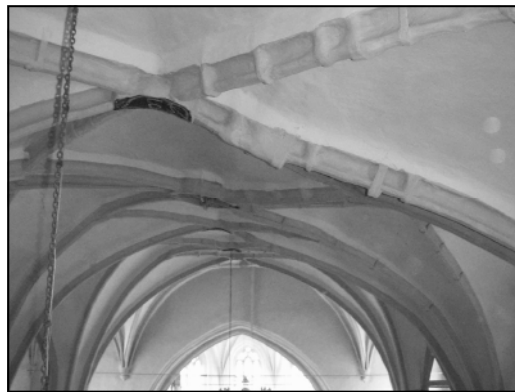
Fig. 3.d. Bolțile navei centrale; detaliu deformări și intervenții 1919

O multitudine de etrieri metalici au fost introduși după 1919 ; ei leagă nervurile de pânzele bolților; mulți dintre ei sunt suspendați, prin intermediul unor baterii de tiranți și a unor juguri din lemn, de grinzile majore ale șarpantei. S-au introdus tiranți metalici la nivelul nașterii bolților și s-a refăcut turnul de nord, cu cărămidă industrială.
